**EKSPERTYZA STANU  
TECHNICZNEGO BUDYNKU –  
Ul. Konfederacka 18**

**Kraków**

**Kraków, grudzień 2021 r.**

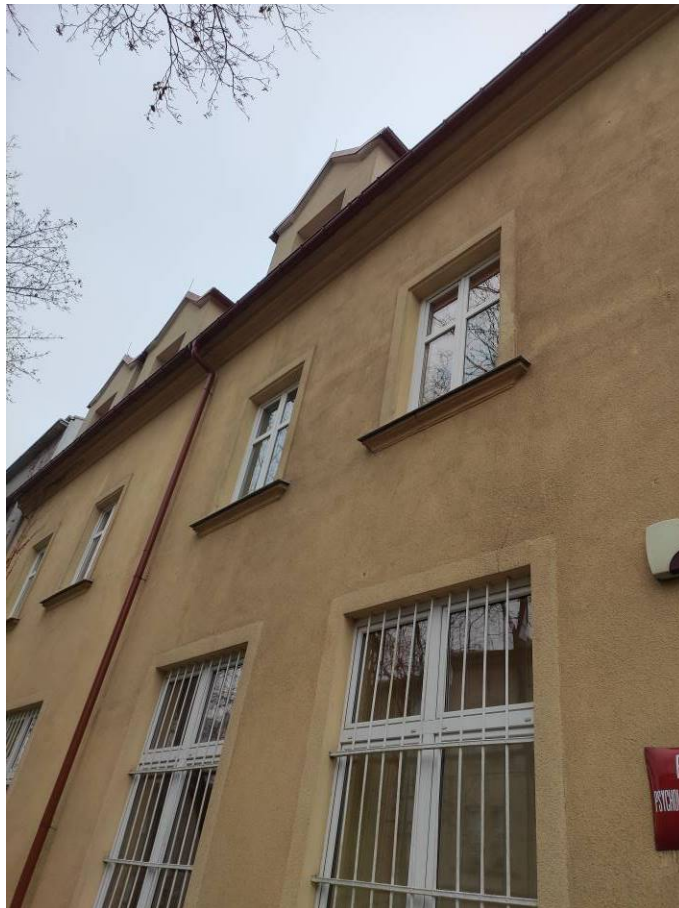
Zdjęcie nr 3.1. Widok elewacji od strony ul. Konfederackiej.

1. Elewacje zewnętrzne – Widoczne liczne zarysowania na elewacji – pionowe oraz skośne. Często w miejscach obniżonej sztywności elementu konstrukcyjnego np. nadproża, parapetu itp. Zarysowania związane są z osiadaniem budynku – pierwotnymi oraz wtórnymi. Osiadania wtórne związane są ze zmiennym zwierciadłem wód gruntowych oraz częstych podmyciach i zalaniach piwnic budynku, a także związane z wtórnym dogęszczaniem gruntu od drgań przy głównej drodze oraz torowiska tramwajowego.

Stan techniczny elewacji określono jako dostateczny.

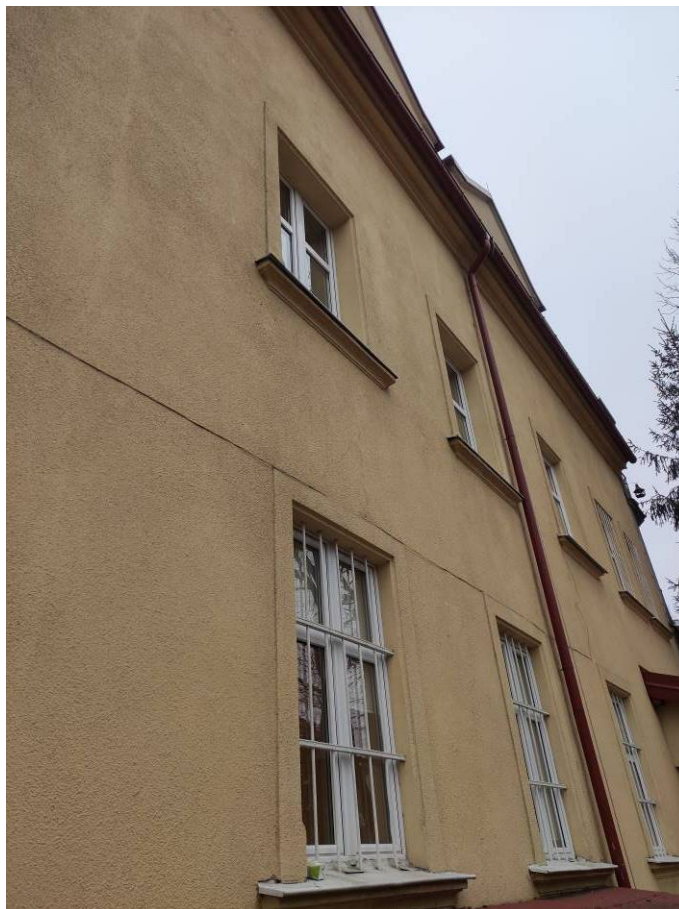
Zdjęcie nr 3.2. Widok elewacji od strony parkingu i śmietnika

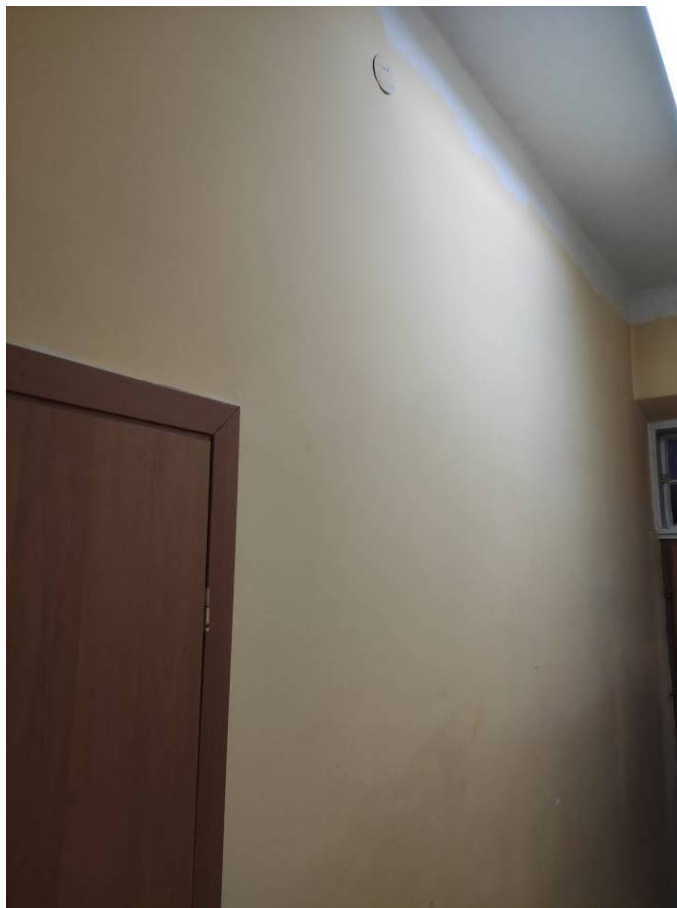
Zdjęcie nr 3.3. Widok Ściany działowej między korytarzem, a łazienką

3. Ściany wewnętrzne – działowe – w rejonie łazienki.. Lokalne zarysowania na ścianie widoczne od wewnętrznej strony ( łazienka ).

Stan techniczny ściany wewnętrznej, działowej określono jako dobry

- 1) Wybicie otworu w ścianie działowej. Dopuszcza się wykonanie otworu w ścianie działowej grubości 12cm ( cegła pełna/kratówka) z obustronnym tynkowaniem. Otwór należy wzmocnić systemowym nadprożem ceramicznych np. Porotherm 11.5 lub równoważnym.
- 2) Usunięcie drzwi drewnianych z pozostawieniem naświetla drewnianego. Naświetle związane jest z framugą drzwi, w związku z powyższym po usunięciu drzwi należy wykonać nowe nadproże drewniane o wymiarach ok. 8x8cm i osadzić w ścianach murowanych bocznych ( kątowniki systemowe lub bruzdy ).

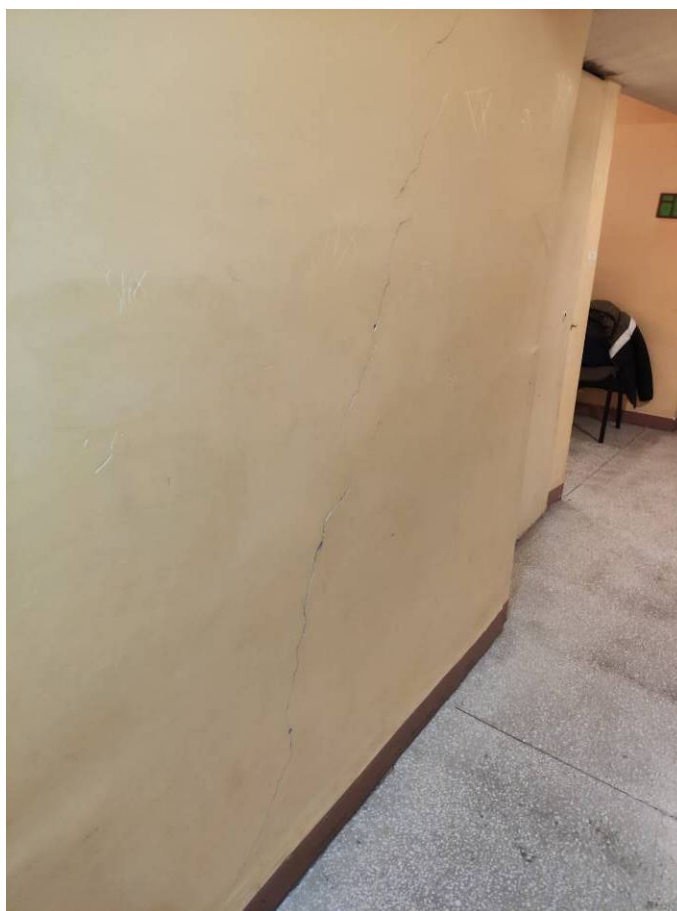
Zdjęcie nr 3.4. Widok zarysowania ukośnego na ścianie nośnej w korytarzy z propagacją na lastriko.

2. Ściany wewnętrzne – nośne – w rejonie korytarzu. Nie zweryfikowano wszystkich ścian nośnych wewnętrznych budynku pod kątem zarysowań, jedynie ścianę w rejonie korytarza – zdjęcie 3.4. Zarysowanie to jednakże nie propaguje się na ściany piwnic w tym miejscu, dlatego trudno stwierdzić, czy jest związane z nierównomiernym osiadaniami, czy też lokalnym przeciążeniem konstrukcji w związku z wcześniejszą przebudową. Zarysowanie widoczne jako „stare”, nie propaguje się.

Stan techniczny ściany wewnętrznej określono jako dostateczny.

- 1) Ściana wewnętrzna nośna – w rejonie zarysowania
  - Skucie tynków w pasie ok. 1m poza obrys rysy z obu stron ściany.
  - Oczyszczenie rys.
  - Zabezpieczenie zarysowań np. poprzez iniekcje powstałych rys. Dopuszcza się stosowanie mieszanek iniekcyjnych zarówno cementowych, mikrocementowych, czy też z tworzyw sztucznych - poliuretanowych. Zaleca się by ewentualne wypełnienia nie doprowadziły do lokalnego przeszywnienia konstrukcji, a więc by materiały iniekcyjne były o podwyższonej wytrzymałości lecz jednocześnie dużej odkształcalności. Dlatego zaleca się zastosowanie systemowych rozwiązań żywicami poliuretanowymi np. firmy Webac lub równoważne.

Mieszanka iniekcyjna niezależnie od rodzaju powinna być odpowiednio plastyczna, o niskim skurczu, niską lepkością oraz wysoką przyczepnością do łączonych elementów. Ograniczeniem dla powyższych iniekcji jest temperatura powietrza, która nie może spaść poniżej +5 stopni Celsjusza.

Po wykonaniu napraw iniekcyjnych murów wszelkie zarysowania pionowe i ukośne należy dodatkowo wzmocnić przez wklejanie prętów zbrojeniowych w spoiny muru w obrębie lokalizacji spoin.

Zaleca się zastosowanie systemu Helifix z prętami zbrojeniowymi spiralnymi ze stali podwyższonej wytrzymałości Helibar średnicy 6mm. Technologia wykonywania wg wytycznych producenta.

Dopuszcza się również zszywanie zarysowań przez wklejanie zwykłych prętów średnicy maksimum 8mm.

Pręty należy wklejać w maksimum co 3 spoinę na długość min. 100cm poza linię zarysowania w obu kierunkach.

Przed wklejeniem prętów należy usunąć tynk w miejscu wklejanych prętów , usunąć istniejącą zaprawę ze spoin na głębokość ok.2-3cm. Po wykonaniu bruzdy należy ją odkurzyć i przemyć wodą. Do tak wykonanej bruzdy należy wtłoczyć zaprawę cementową min. Klasy M5, a następnie wcisnąć w nią pręt na długość podaną powyżej.

- Po wykonaniu napraw zarysowań należy wykonać nowe powłoki tynkarskie.

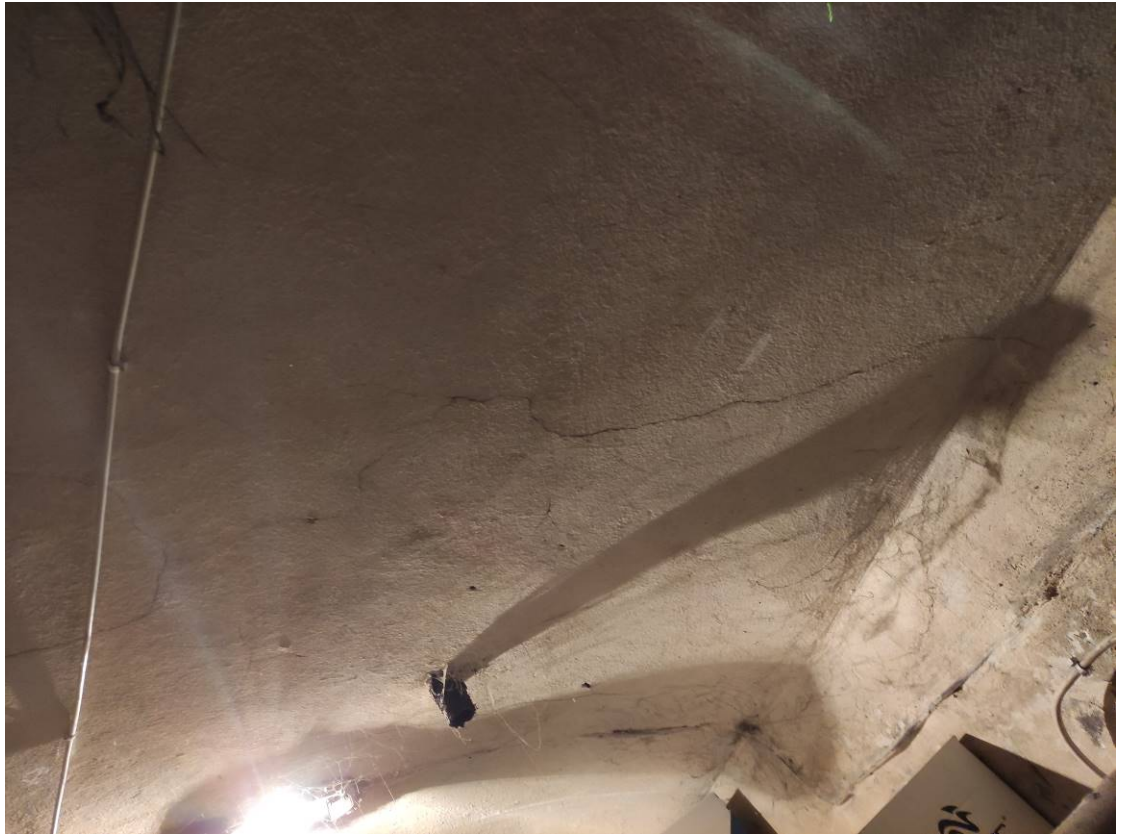
Zdjęcie nr 3.5. Widok zarysowań tynków na stropie kolebkowym w rejonie piwnic.

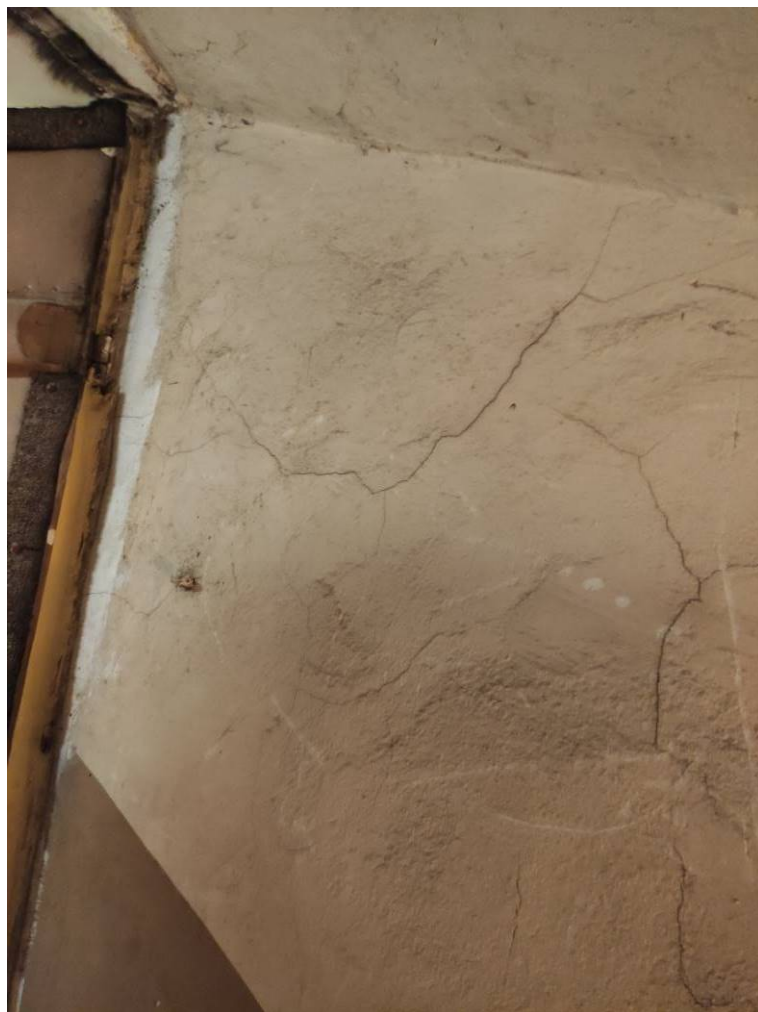
Zdjęcie nr 3.6. Widok zarysowań na tynku w rejonie ściany – zejście do piwnic
